CHEMISES ET PISTONS
203 - 403
ET DÉRIVÉS

**Comment procéder au remplacement
des Chemises et Pistons sur moteurs
203 - 403
pour réaliser une réparation correcte
et durable**

Peugeot

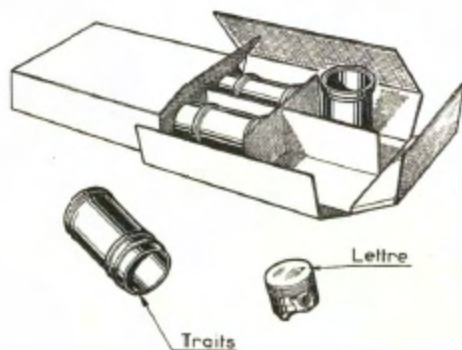
Fig. 1

L'appariement des chemises et des pistons avec leurs axes et segments ayant été réalisé et contrôlé dans nos USINES, il y a lieu de le respecter.

Les segments **NE DOIVENT JAMAIS ÊTRE DÉMONTÉS** même pour nettoyage, mais si on en casse un au montage, monter obligatoirement le nouveau avec inscription vers la tête du piston.

- 14° — Placer sur chaque chemise un joint caoutchouc **neuf** compris dans la caissette.
- 15° — Mettre les **chemises neuves** en place : les repères, traits (figure 1) du côté de l'arbre à cames. Placer les deux vis de maintien. Le désaffleurement des chemises au-dessus du plan de joint du bloc-cylindres ne doit pas dépasser :

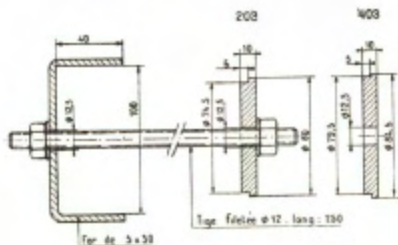
Fig. 4

- 8° — **Enlever les chemises.** En principe celles-ci viennent aisément à la main sans effort. Toutefois après un long usage sans démontage, tarte et calamine peuvent gêner ce démontage pour lequel il est nécessaire de confectionner un extracteur simple, suivant figure 4.
- 9° — Démontez les jocs d'arrêt d'axe avec une pointe à tracer (fig. 5).
Dégager les axes de pistons à la main et désaccoupler les bielles.
- 10° — Contrôler l'état des bielles. Procéder le cas échéant à l'échange des pièces défectueuses suivant la méthode indiquée ci-après.

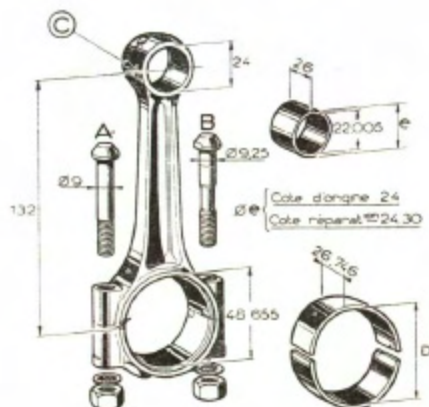
Fig. 6

Modèles	N° des véhicules	Particularités
1 ^{er} modèle	du début série jusqu'aux N° : 203 1.329.419 203 L 1.449.964 203 U4 1.085.724 203 U6 - G3 1.428.984 - K3 1.428.790 203 U8 1.487.576 D3A 1.065.848	Bielle régulée, boulons diam. 9 mm., repère A figure 6 page 5.
2 ^e modèle	depuis les N° ci-dessus jusqu'aux N° : 203 1.722.268 203 CL 1.507.716 203 C5 - G3P 1.609.685 - K3P 1.610.151 203 C8 1.536.805 D3A 1.071.203	Bielle régulée, boulons diam. 9,25 mm., repère B figure 6 page 5.
3 ^e modèle	depuis les N° ci-dessus jusqu'aux modèles en cours.	Bielle à coussinets minces, boulons diam. 9,25 mm., repère B figure 6 page 5.

Page 4 - Figure 6 :

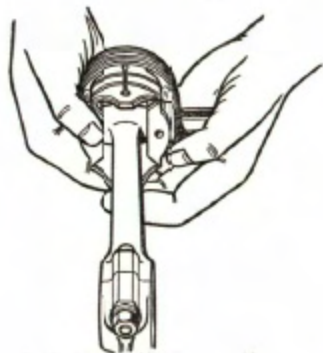
Fig. 7

12^e — Extraire les axes, les graisser et les introduire à la main, comme indiqué ci-contre.

Page 6 - Figure 7 :

Voir Figure 2 du nouveau piston.

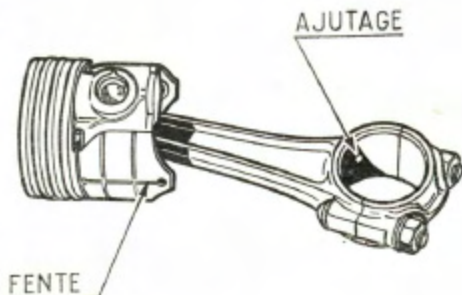
Fig. 8

Disposer sur un plateau : chemises, bielles et pistons dans l'ordre des bielles au démontage (précaution à respecter rigoureusement).

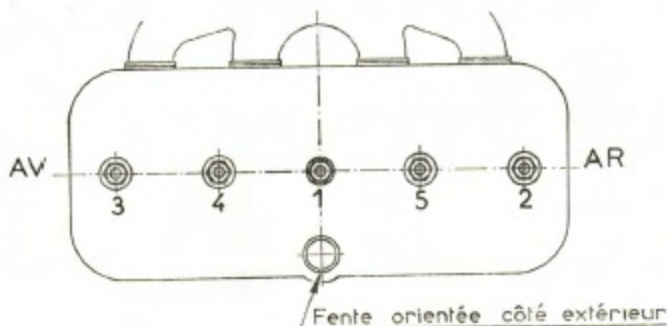
Fig. 11

Moteur 403 : monter les joints et les écrous et serrer modérément ces derniers dans l'ordre suivant, après avoir eu soin d'orienter la fente de la bague de centrage du joint d'assemblage côté extérieur :

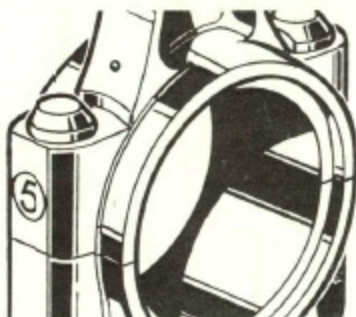
Fig. 1

Le repère est marqué sur la tête de bielle
au lieu du pied de bielle.

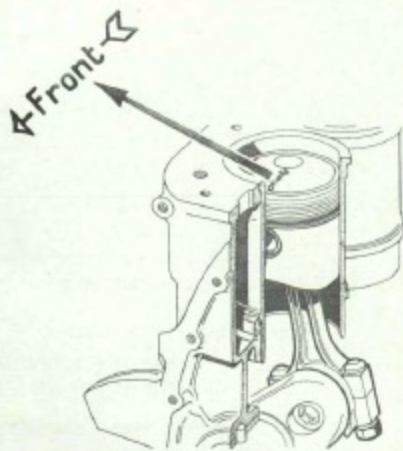
Fig. 2

Le sens de montage est désormais indiqué sur le dessus du piston à l'aide d'une flèche orientée vers l'AV.

L'ajutage des bielles doit toujours se trouver du côté opposé à l'arbre à cames.
